タンジュン・パウ村の状況について

弁護士 奥村秀二

第2 調査の概要

生活用水の状況

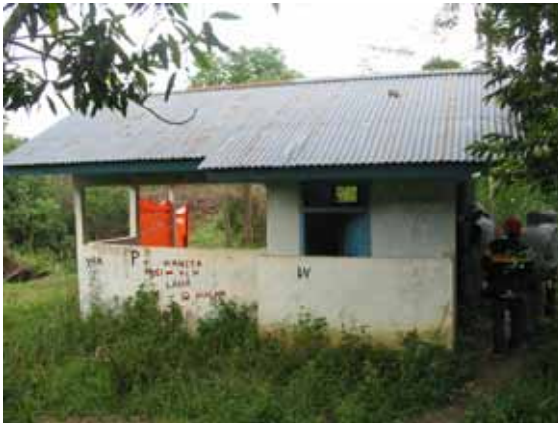
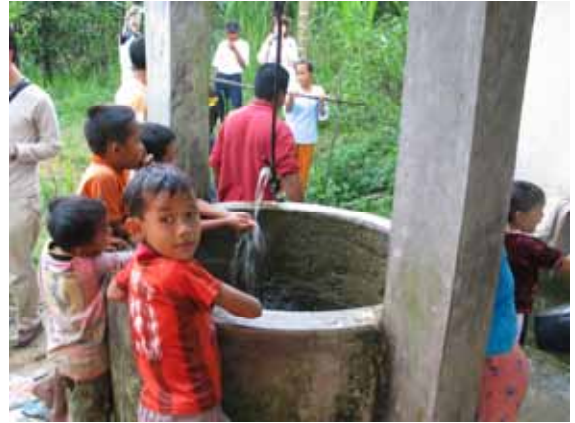
写真 1

のOECF井戸について、現状は、写真1、2の通りである。

この井戸にはNGO水道からの水が引かれており、その水はOECF井戸に引き込まれていた。

「この井戸は、引っ越してきてからしばらくして作られたが、この井戸の水は、飲み水としても、洗濯用にも使うことができなかった。水の質が悪く、この水を浴びるとかゆくなってしまう。」

この井戸には、日本のNGOが作った簡易水道から引いてきた水を入れていた。この簡易水道ができてからは、この簡易水道の水を使っていた。」

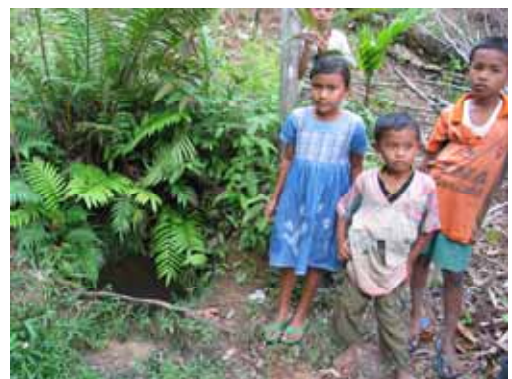
写真 3

なった父が、家の裏手の低地部分に井戸を掘り（写真3）、その井戸の水を使った。移転時に作られていた井戸は水がないので取り壊して埋めてしまっており、今は残っていない。

父が掘った井戸は当初1mほどの深さのものであったが、移転後8ヶ月ほどして乾期に入り、水がかれてしまったため、2.5mほどまで掘り進めた。

雨期にはこの井戸を近くの5世帯で使っていたが、乾期には1世帯分をようやくまかなえるほどの水しか得られないため、この井戸の水は私の世帯が使い、他の4世帯の人は水を買っていた。値段は35リットルで1,000ルピアだった。」

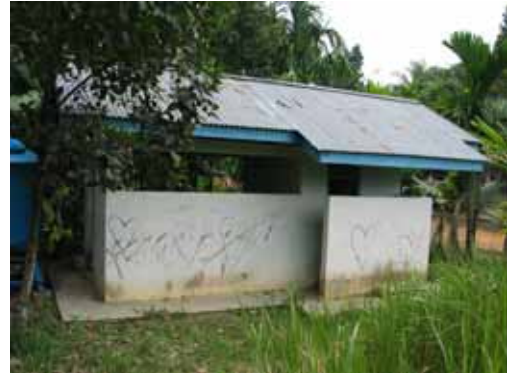
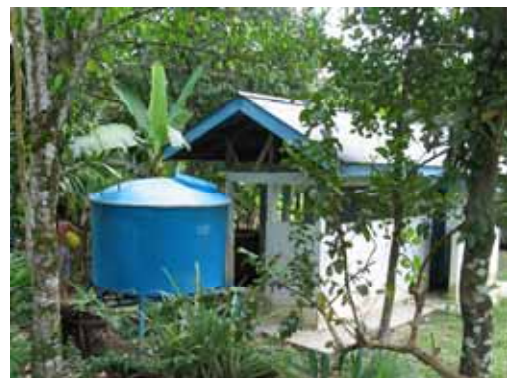
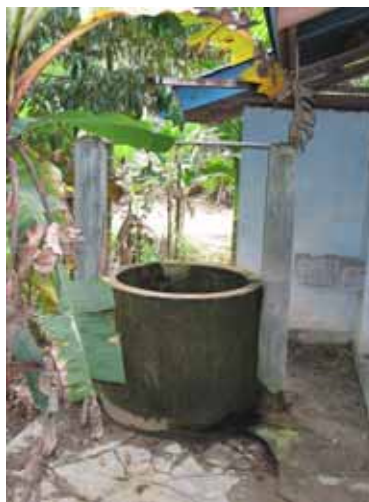
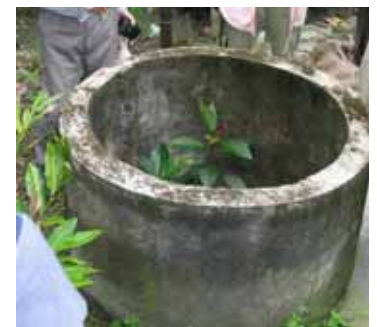
写真 4

OECF井戸の現状は、写真4～7の通りである。この井戸には、井戸が2カ所（写真6、7）あり、その事情等を、近くに住むサイダン氏（Saidan Khatib Marajo、原告番号B5）から聴取した。

「最初に、OECFの援助で掘られた井戸は、地盤が固く、全く水が出なかった。

そこで、その横にもともと住民が掘っていた井戸があったがその部分を新たに掘り、井戸を作った。その井戸は雨期には水があるが乾期にはかかれてしまう。また水質が悪

いため、飲み水には使えず、食器洗いに使うだけである。洗濯にも使えない。しかし、私は、この井戸の水は、現在全く使っていない。」

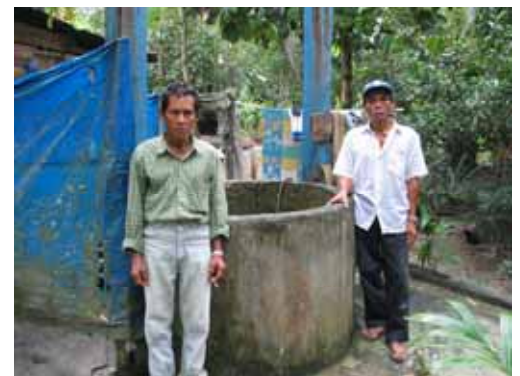
写真 8

このOECF井戸の近くにもう1つ井戸があったため、その井戸について、サイダン氏から説明を受けた（写真8）。

「この井戸は、政府が移転当時、2戸に1つ作った井戸だ。この井戸の水は使うことができなかった。その後改良されたが、やはり飲み水としては使うことができず、食器洗いや水浴に使うことができるだけである。また、水の量も十分ではない。」

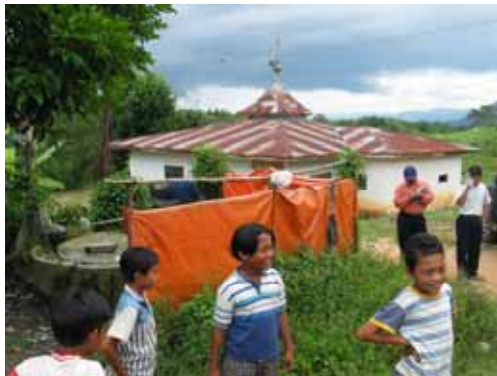
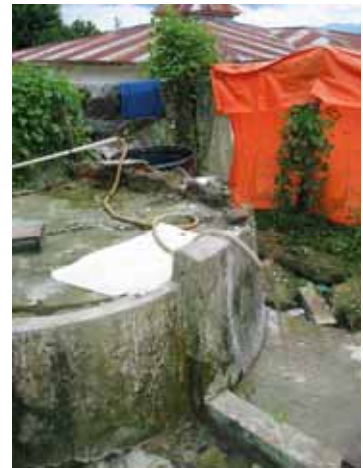
写真 9

そこで、続いて、その近くに引かれているNGO水道(2)に案内を受けた(写真9,10)。

同水道は、ムシヨラの脇に設置されていた。これについてサイダン氏からは次の通り説明を受けた。

「ここには以前移住局が水タンクを作ったがその跡地である。」

この水道は、タンクの基礎部分を利用して水浴等ができるようにされていた。

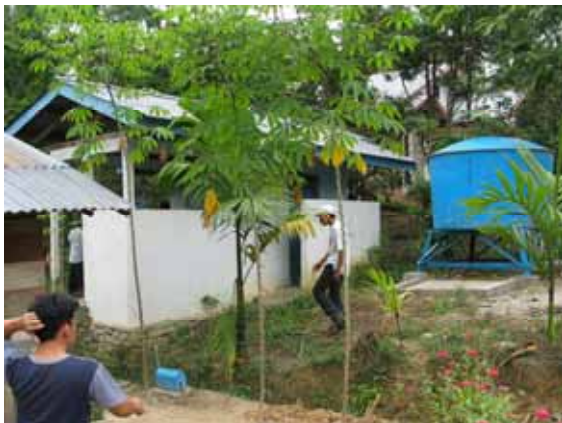
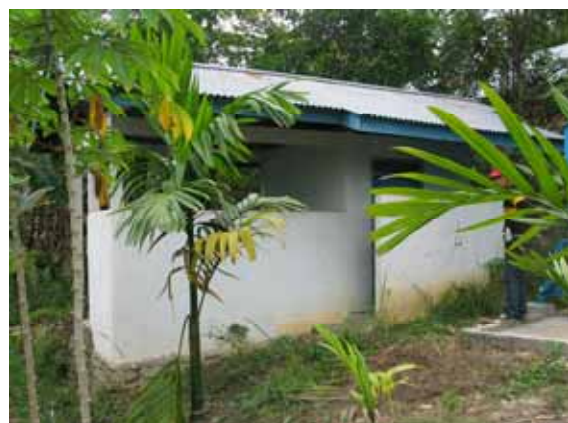
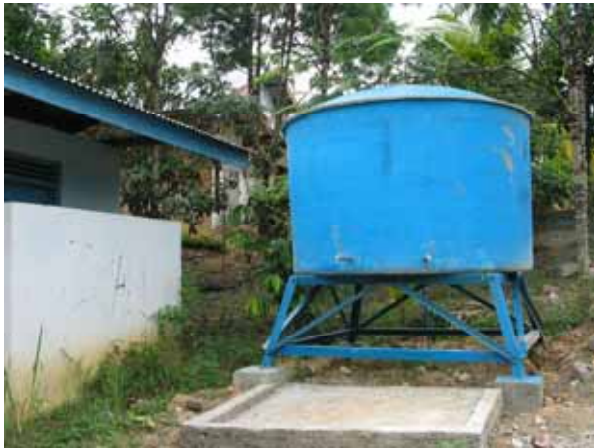
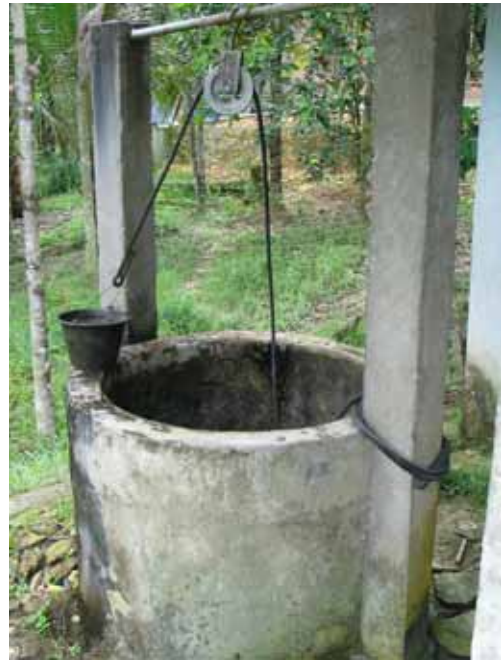
写真 11

OECE井戸の現状は写真11~14の通りである。この井戸について、案内を受けたマッスルル・サリム氏に使用状況等を聞いたところ以下の通りであった。

「このOECE井戸の水は、飲み水としては使っておらず、洗濯に使っているだけである。」

OECE井戸も同じであったが、井戸の横に青色のタンクが設置されているため、これが何であるのかを聞いた。

「このタンクは、最近アクションプランで作られた水タンクで、乾期の時のために水をためておくことになっている。」

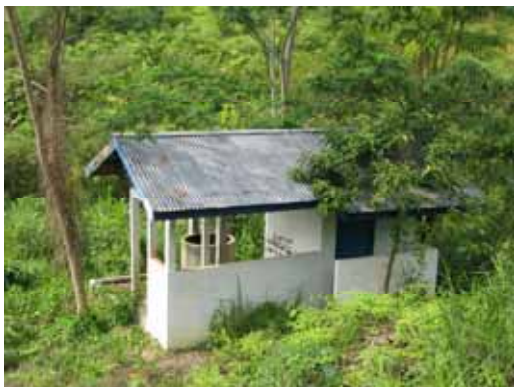
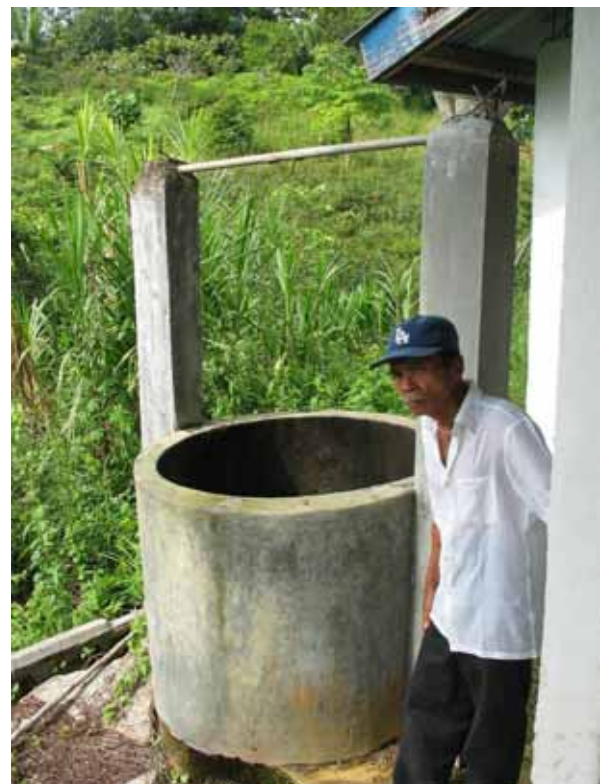
写真 15

OECF井戸 の現状は写真15, 16の通りである。マスルル・サリム氏によれば、この井戸は全く使っていないということで、実際、井戸には釣瓶等がなく、使われている様子はいかがわれなかった。

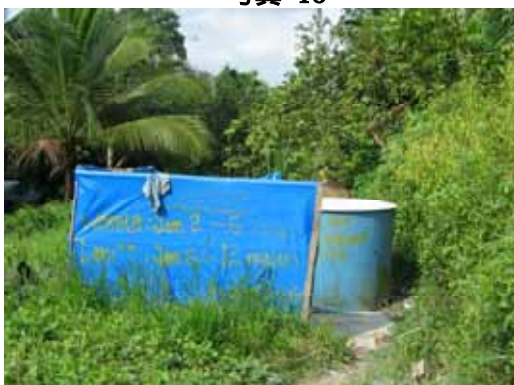
写真 17

その近くには、NGO水道(3)が引かれていた(写真17)。しかし、調査時点では水が来ていなかった。その事情をマスルル・サリム氏に聞いたところ、アクションプランで作られた簡易水道が同じ水源から水を取っているため、NGOの簡易水道の方が使えなくなっているということであった。

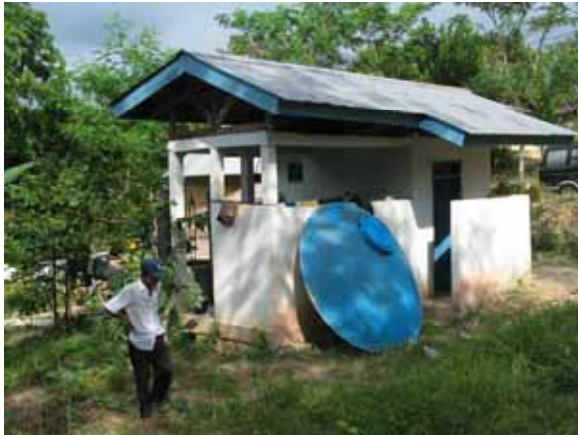
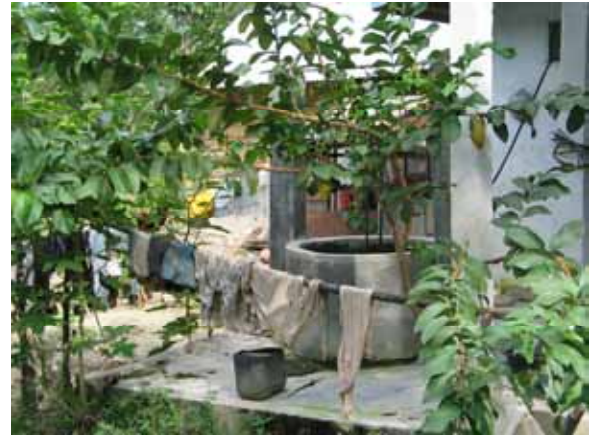
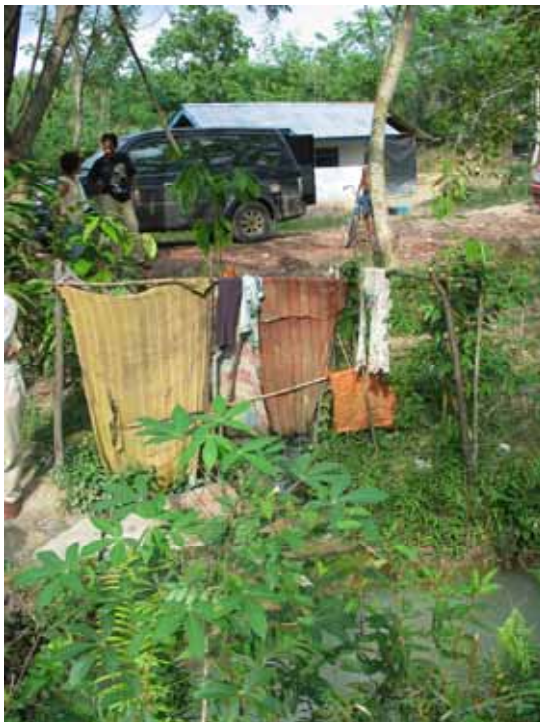
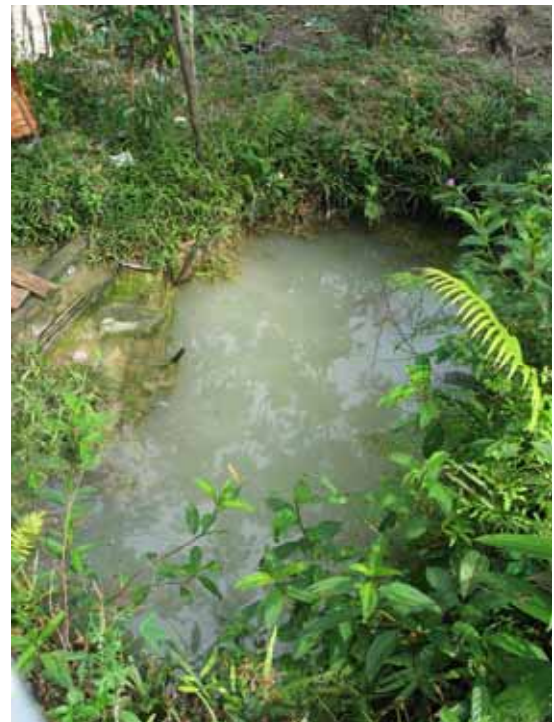
写真 18

OECF井戸の現状は写真18, 19の通りである。この井戸の使用状況について、近くに住むバハルディン氏 (Baharudein、原告番号B85) から聴取した。

「この井戸の水は、移転当初の1ヶ月だけは飲み水としても使用したが、その後は濁ってしまい飲み水としては使えなくなった。その後は、洗濯や食器洗いに使っているだけである。この井戸の向かい側に自分で掘った井戸があるが(写真19, 21)、これも洗濯や食器洗いに使用できるだけである。

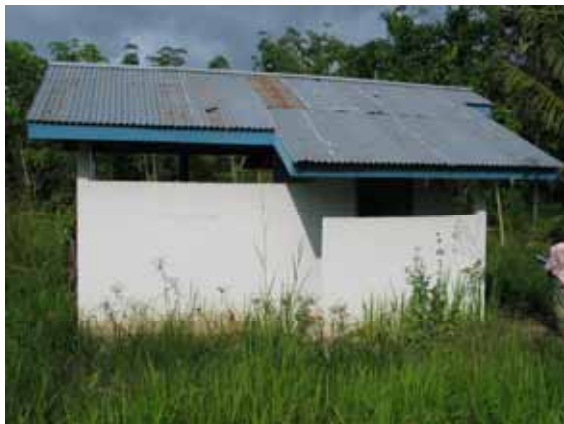
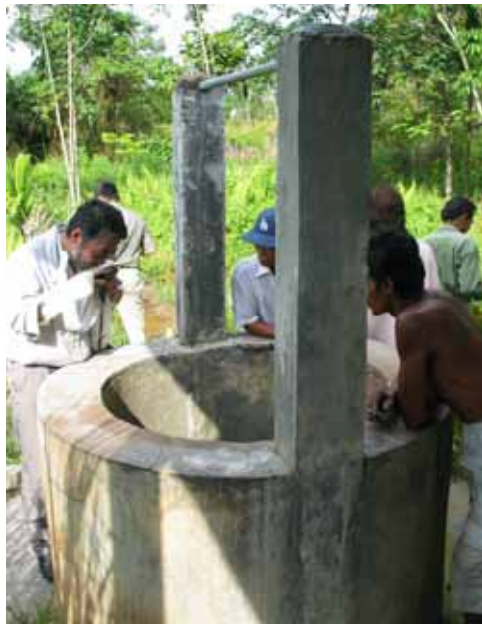
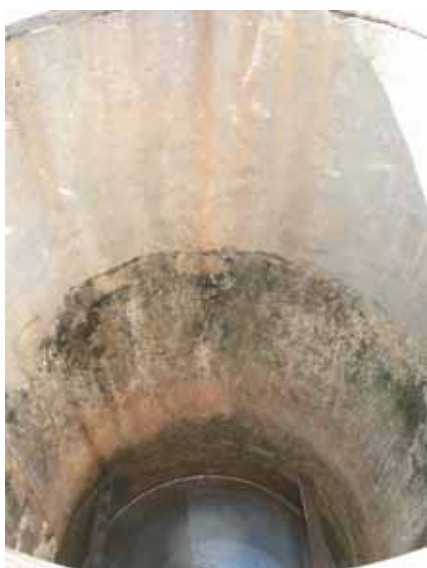
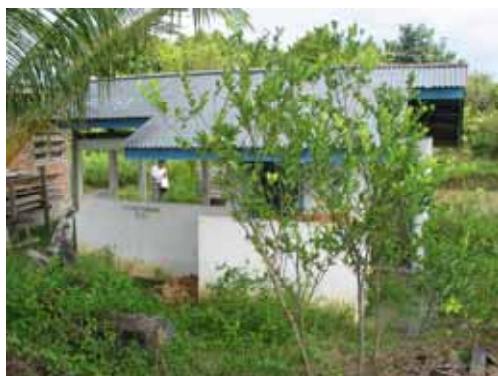
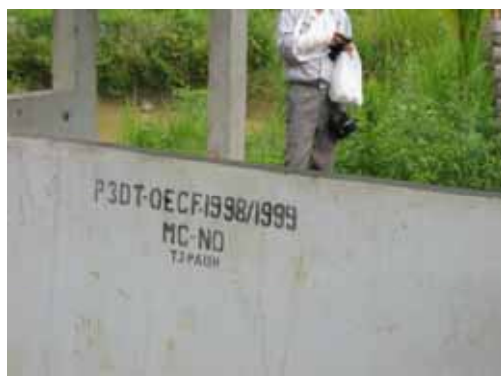
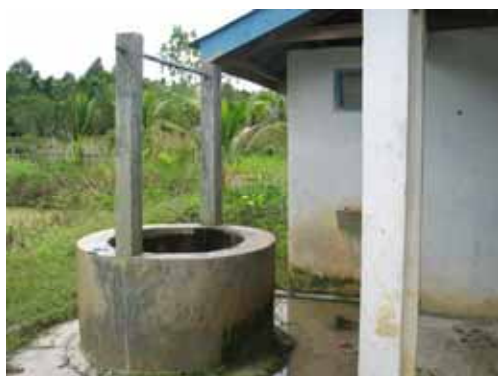
写真 22

OECF井戸 の現状は写真22～24の通りであり、OECF井戸 の現状は写真25～27の通りである。マスルル・サリム氏によれば、いずれの井戸も全く使っていないということで、実際、いずれの井戸にも釣瓶等がなく、使われている様子はいかがわなかった。

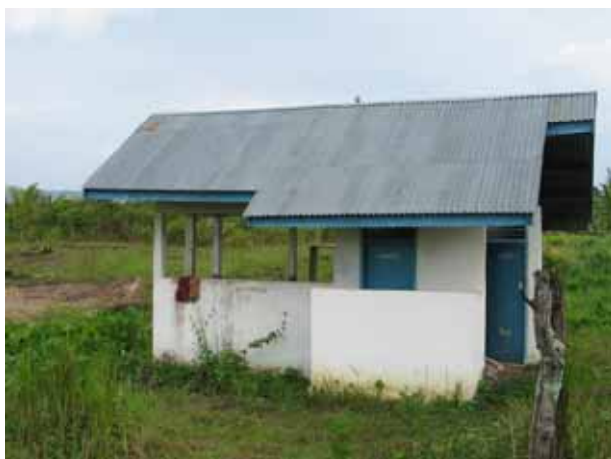
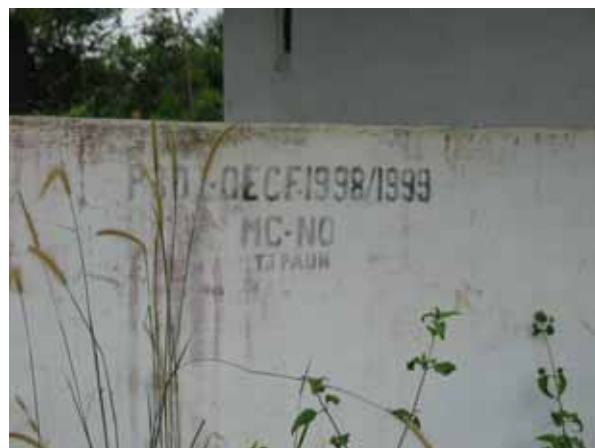
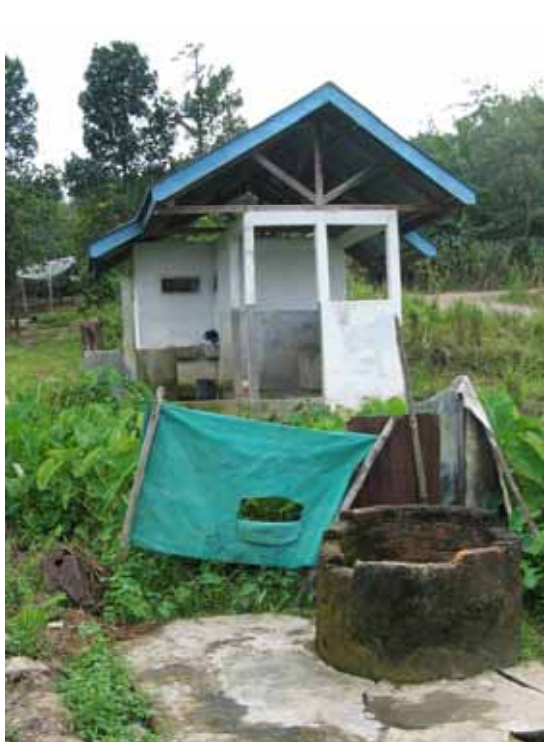
写真 28

OECF井戸の現状は写真28～30の通りである。この井戸についても滑車はあったが釣瓶はなく、使われている様子はなかった。

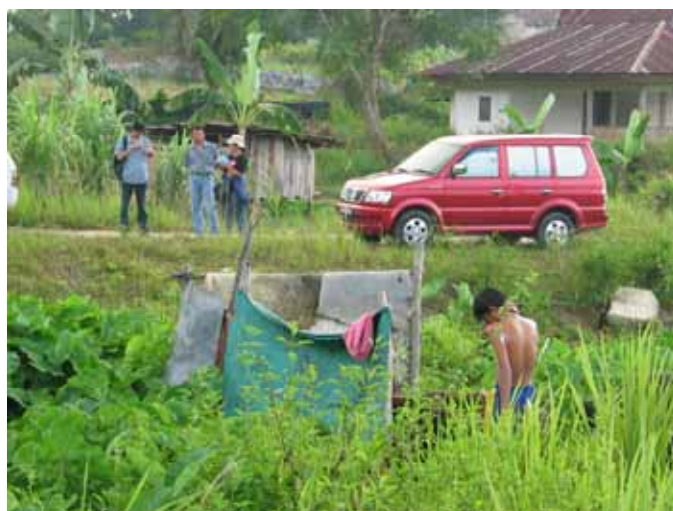
写真 31

この井戸の直ぐ横に住民たちが掘った井戸があり、平成15年8月に現地を訪れた際、住民はこちらの方を使っていた(写真31)。

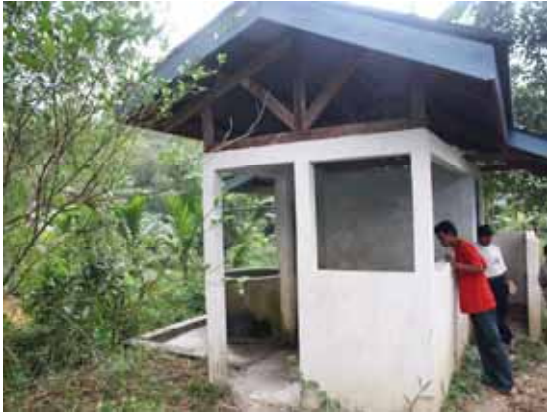
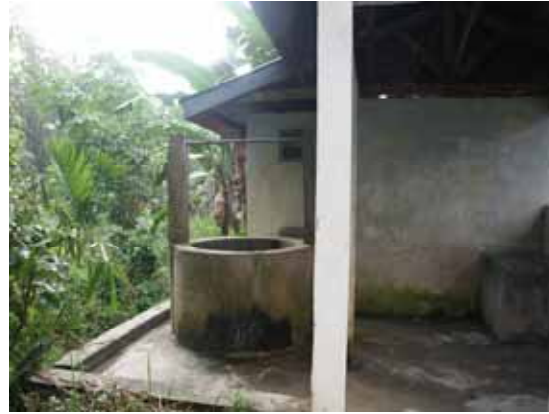
写真 32

OECF井戸 の現状は写真32, 33の通りである。

この井戸には釣瓶等がなく、使われている様子はいかがわなかった。

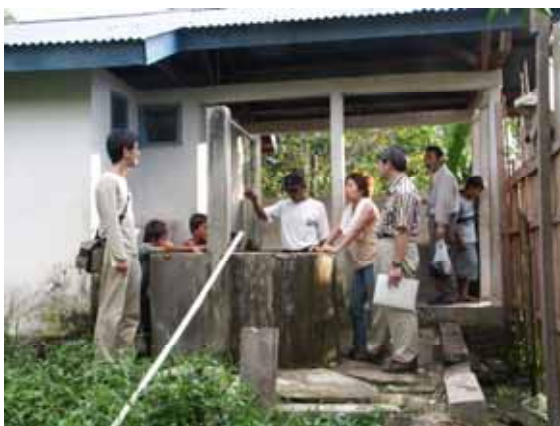
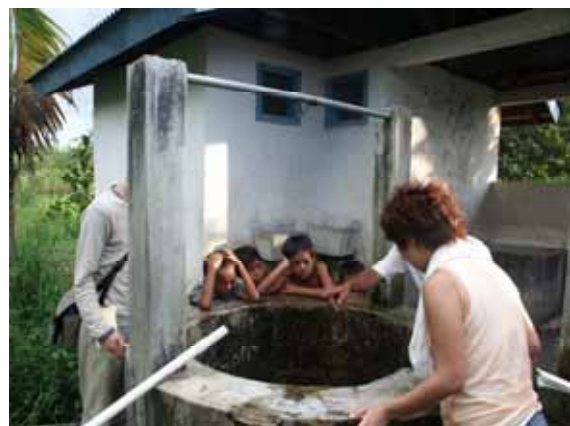
写真 34

OECF井戸 の現状は写真34, 35の通りである。

住民によれば、この井戸は、雨水と1999年に引かれたNGO水道で引いてきた水がたまっているだけで、井戸としては機能していないということであった。調査時点では、NGO水道から引かれた管からは水が出ていなかった。これについては、アクションプランが同じ水源から水を取っているため、NGOの簡易水道の方が使えなくなっているものである。

近くに住民が掘った井戸があるということであったが、それは、茶色に濁っており、洗濯や食器洗いに使える程度であり、飲み水には適さないということであった。

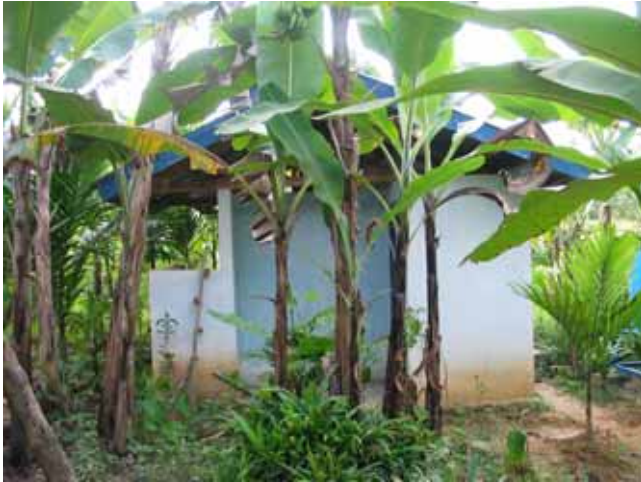
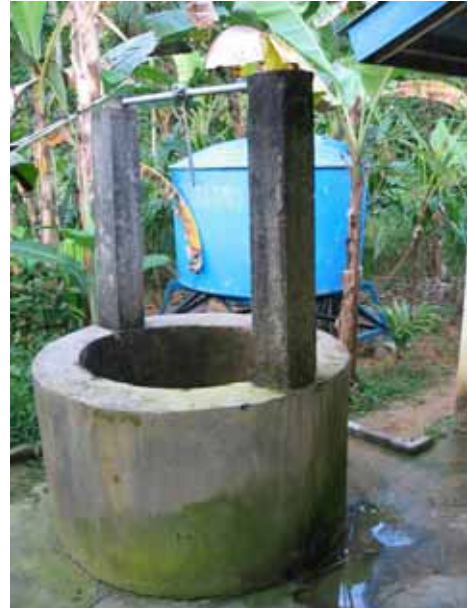
写真 36

OECF井戸 の現状は写真36, 37の通りである。

住民によれば、この井戸は、水はあるが飲み水には使用できず、洗濯や水浴に使える程度であるとのことであった。1999年頃にNGO水道ができてからはその水を使用しているが、それまでは、ポリタンクに水をくんできてもらって飲み水を買っていた、料金は20リットルのポリタンク1杯で当初は500ルピアだった。その後ガソリン代があがったため、1,000ルピアになったとのことであった。

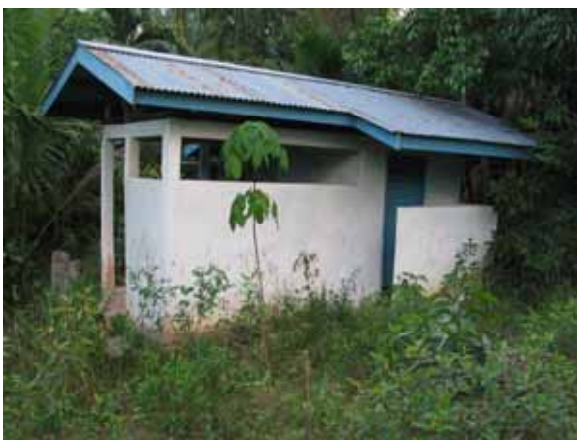
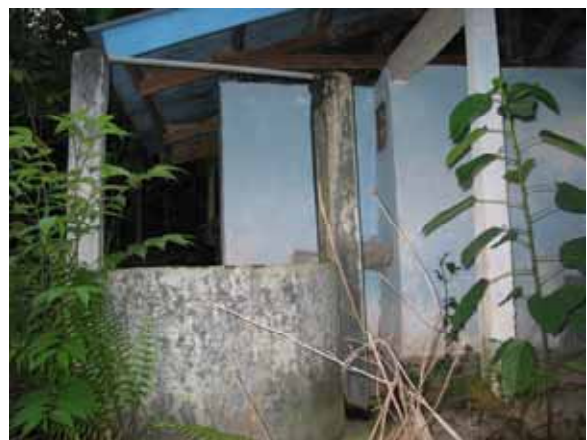
写真 38

OECF井戸 の現状は写真38, 39の通りである。

住民によれば、この井戸は飲用として使ったことは一度もないということで、できて6ヶ月間は、水浴と洗濯に使っていたが、水が汚すぎて使わなくなったということであった。

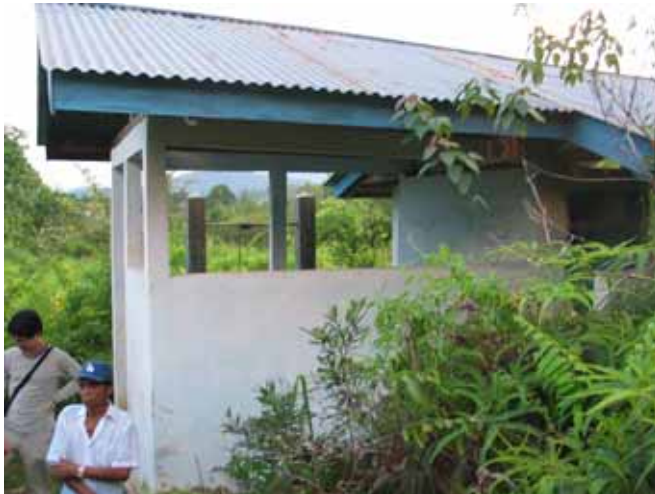
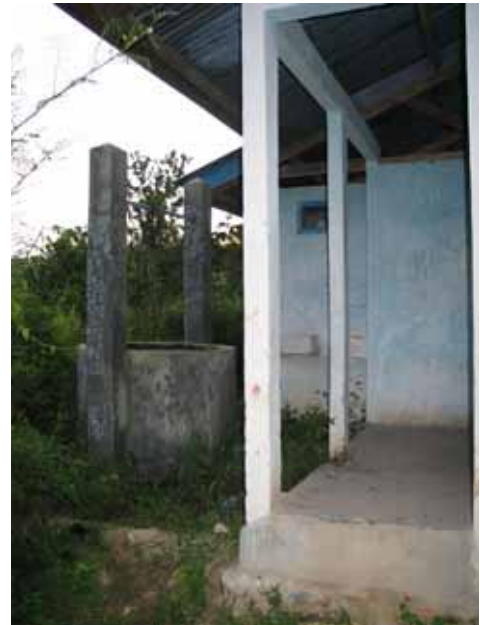
写真 40

OECF井戸 の現状は写真40, 41の通りである。

マスルル・サリム氏によれば、この井戸は、現在は全く使っていないということで、できた当初、水浴と洗濯に使っていたが、これも水が汚すぎて使わなくなったということであった。

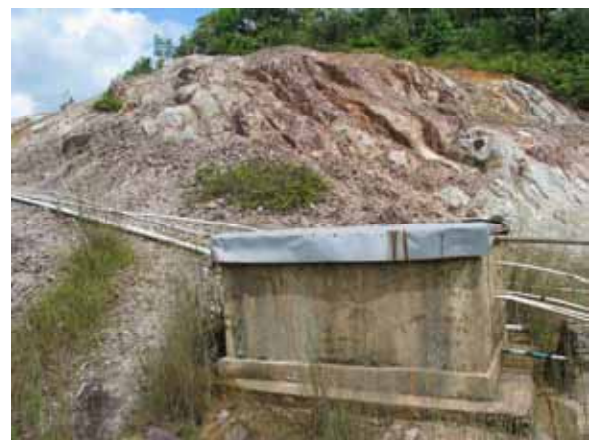
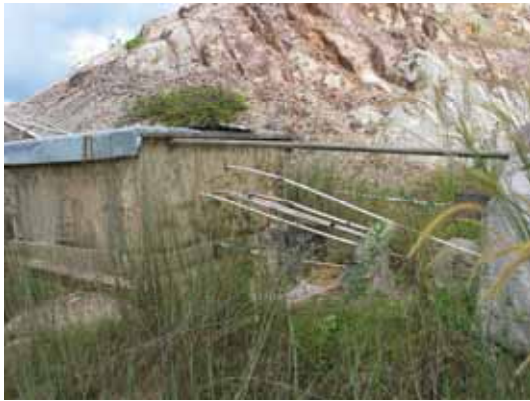
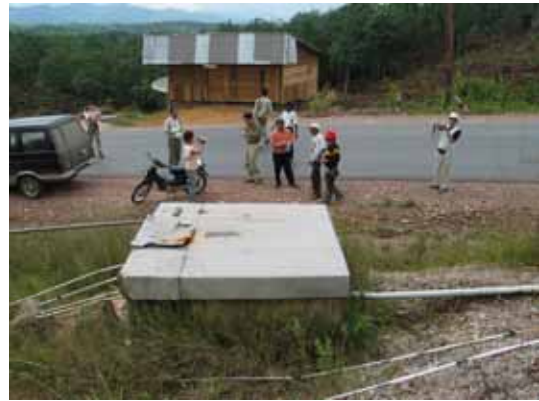
写真 42

(1) NGOが設置した簡易水道は、タンジュン・パウ村から少し離れた川を水源としており、川に堰を作りそこからパイプで、同村を通る国道の近くまで引き、道路際に設置したタンクに一旦貯水した後、そのタンクから同村内数カ所の水場までパイプで水を引いているというものである。同簡易水道にはポンプは使用しておらず、すべて自然流下によっている。

写真42～44は、国道沿いのタンクを撮影したものである。写真42は、タンクを道路側から撮影したものである。同写真右下にあるのがタンクであり、左側から太めのパイプが引かれているが、これは水源から水を引いてきているパイプである。写真44は、タンクを山側から撮影したもので、右側から太いパイプがタンクに引かれているが、これが上述の水源からの導水パイプである。

導水パイプの反対側から細めのパイプが何本か出ているが(写真43)、これが、同村内の各水場に水を引いているパイプである。

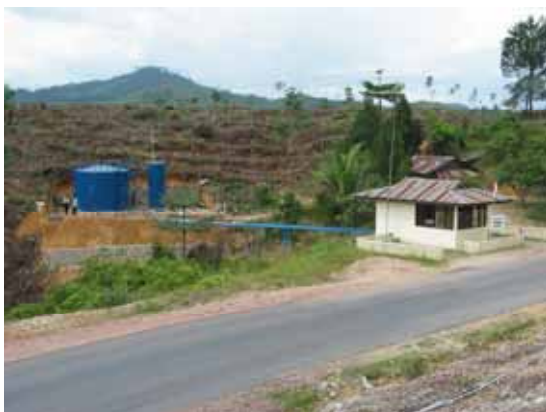
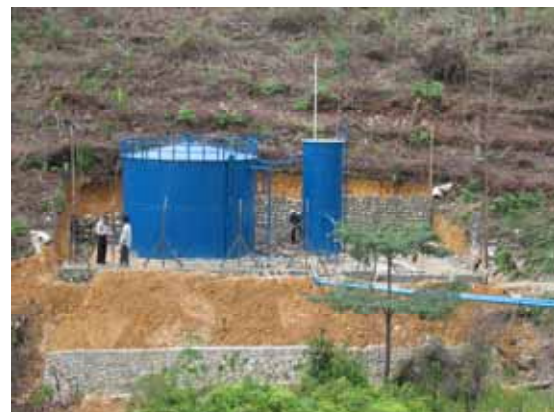
写真 45

マスルル・サリム氏の説明によれば、アクションプランによる簡易水道は、NGO水道と同じところを水源としており、NGO水道のタンクの近くに新しく設置されたタンク等の設備が設置されたということであった。

写真45, 46がそのタンクを撮影したものである。

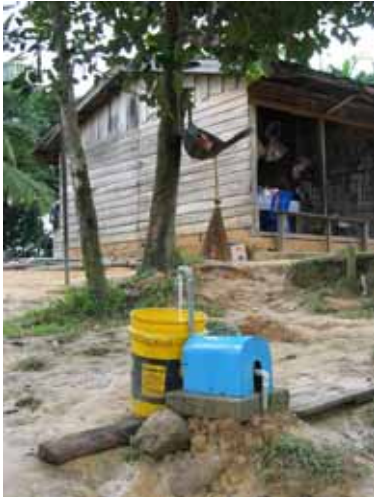
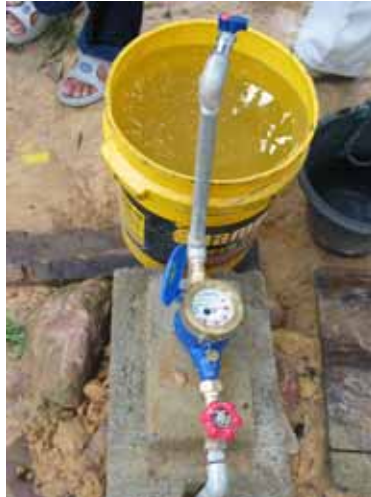
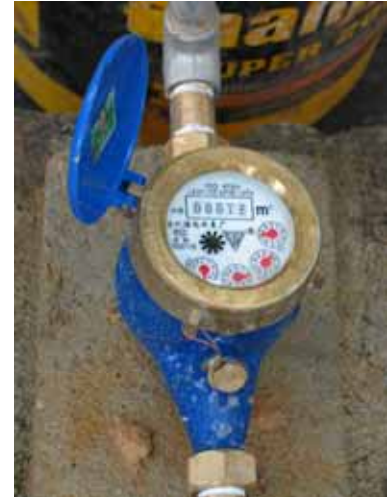
写真 47

同タンクからタンジュン・パウ村内に配管が敷設され、同村内に蛇口が設置されているということであった。実際に同村内の状況を見ると、見た範囲では1戸に1つの割合で蛇口が設置されているようであった。写真47～49はその蛇口の様子を撮影したものである。

蛇口にはメーターがつけられており、マスルル・サリム氏の説明によれば、当面は無料であるがその後有料にされる予定になっているということであった。

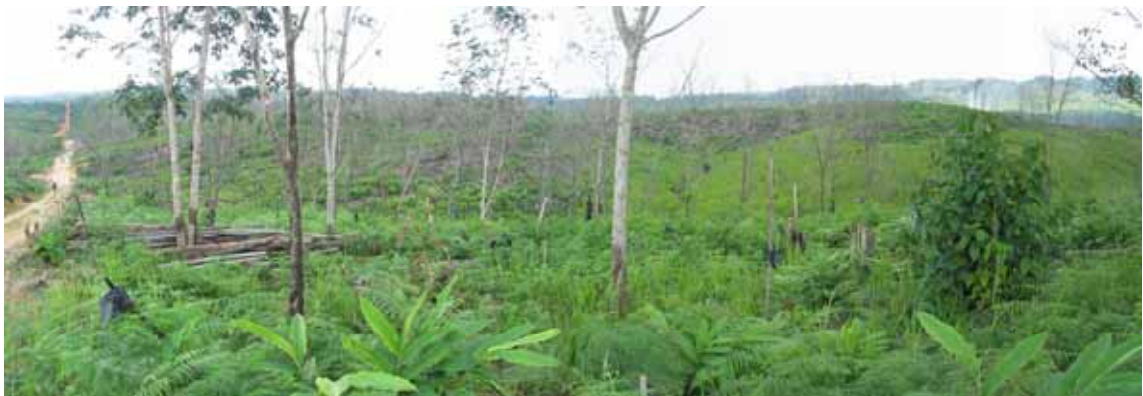
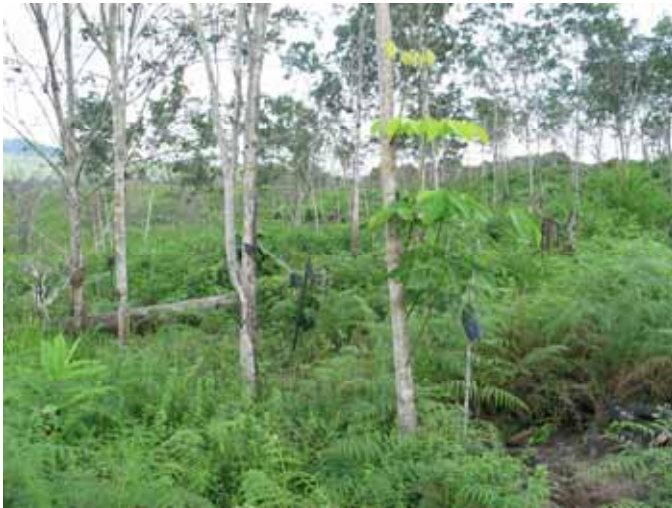
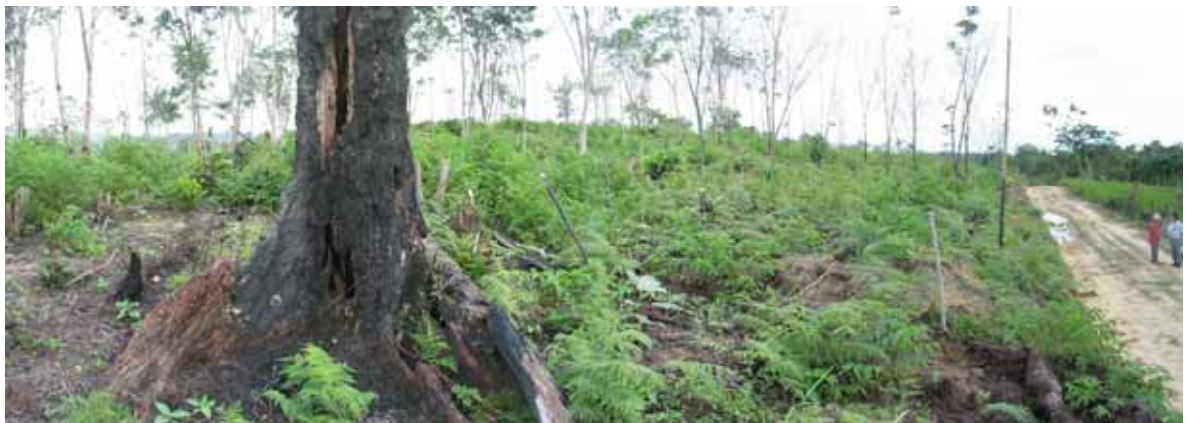
写真 1

(1) ヌルシア氏のゴム園（地図2上の(1)）の状況は、写真1から3の通りである。

同氏のゴム園には、まばらに数10本程度のゴムの木が育っていたが、ヌルシア氏の説明によれば、これは、前回に西スマトラ州政府がゴム園のリハビリを行った際に植えられたものであり、山火事の際に焼けずに残ったものであるということであった。また、これらのゴムの木はまだ十分に成長しておらず、ゴムの採集はできないということだった。

同氏のゴム園に焼け残ったゴムの木は、生計を立てていくにはとても足りない数であるため、同氏のゴム園においてもアクションプランによるゴムの苗木の植付が進められていた。

(3) 地図 2 より明らかであるとおり、ヌルシア氏のゴム園の北側、西側、南側には、広大なゴム園が広がっていなければならないはずであるが、写真 1 ~ 3、5 ~ 7 から明らかであるとおり、一面草原となっている。これは、アクションプランのために火を入れてゴムの苗木を植えることができる状態にしたことが一因であると思われるが、いずれにしても移転から 10 年以上が経過した現在においてもゴムを生産することができるゴムの木は存在していないことが明らかであった。

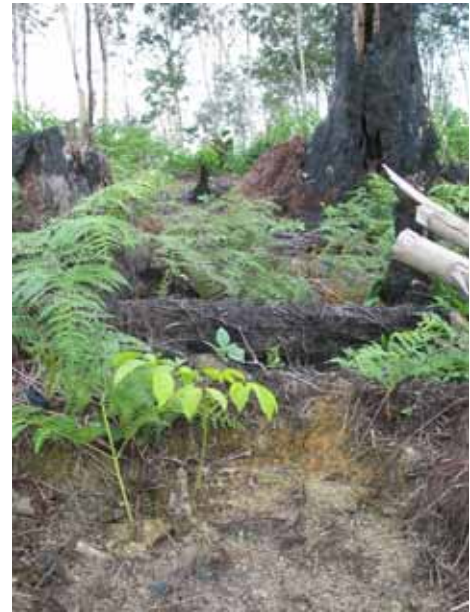
写真 4

写真4は、同氏のゴム園に植え付けられていた苗木を撮影したものである。

写真4の通り苗木は、まだ小さいものである上、ゴム園全体が下草に覆われているため、ヌルシア氏のゴム園全体の植付状況は、確認できなかった。

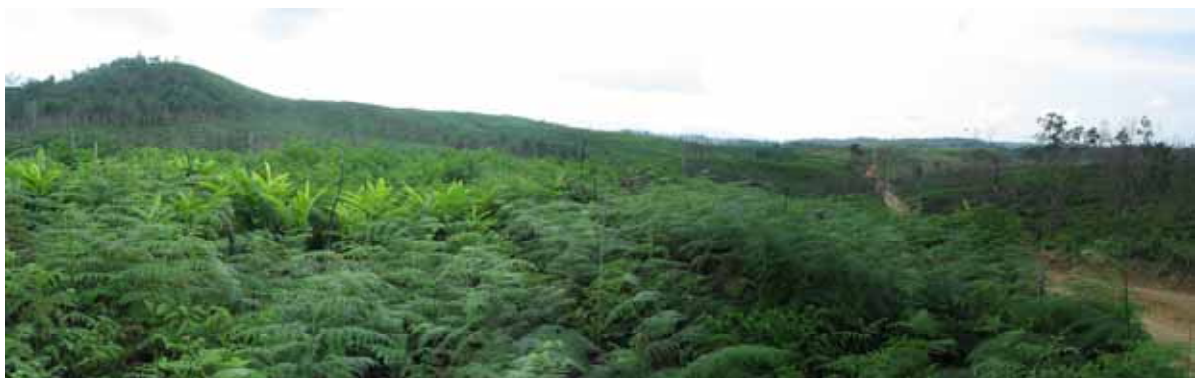
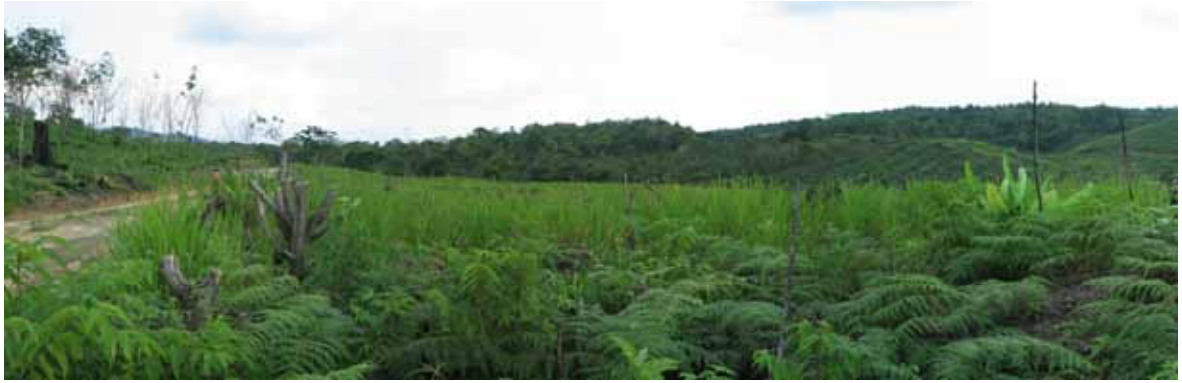
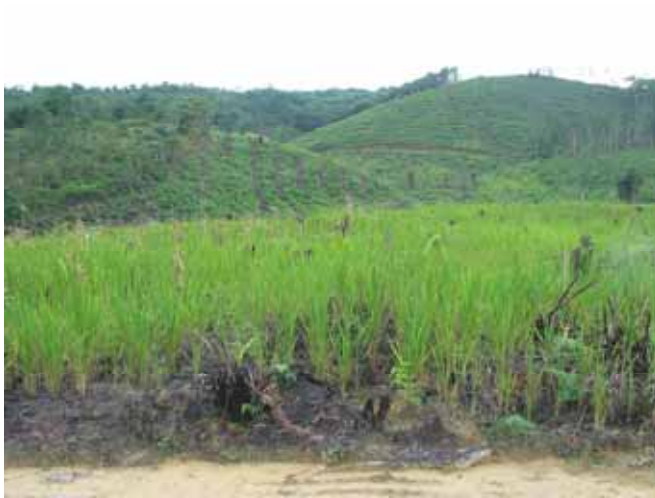
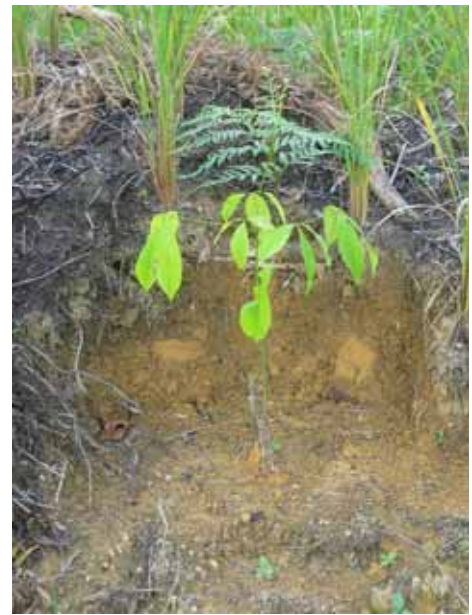
写真 5

(2) 写真5～7は、ヌルシア氏のゴム園の南側ゴム園の状況を撮影したものである。

このゴム園は、ヌルシア氏のそれと違い、ゴムの木は全く残っておらず、アクションプランによって苗木が植え付けられた状況である。写真8はこのゴム園に植え付けられていたゴムの苗木を撮影したものである。

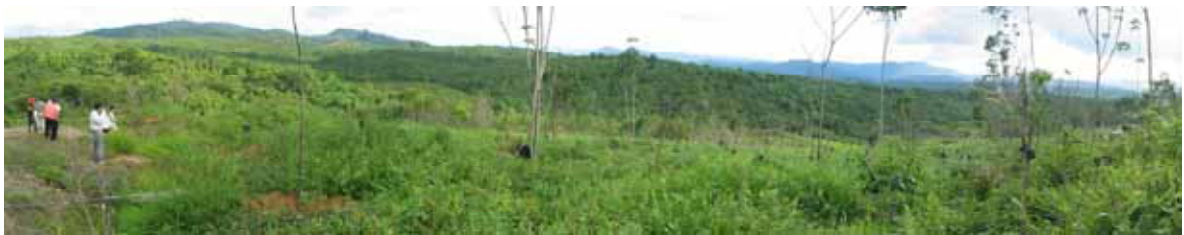
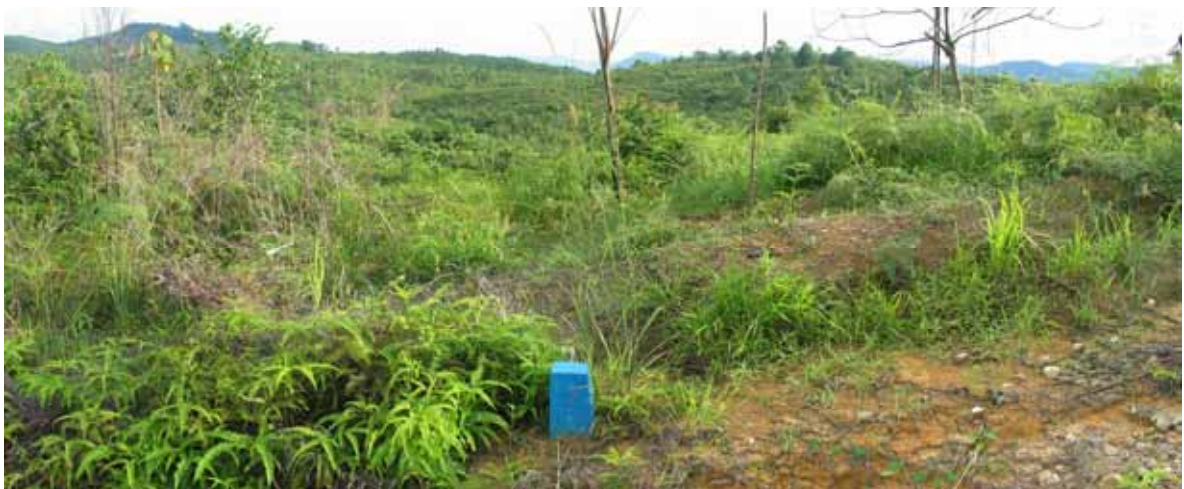
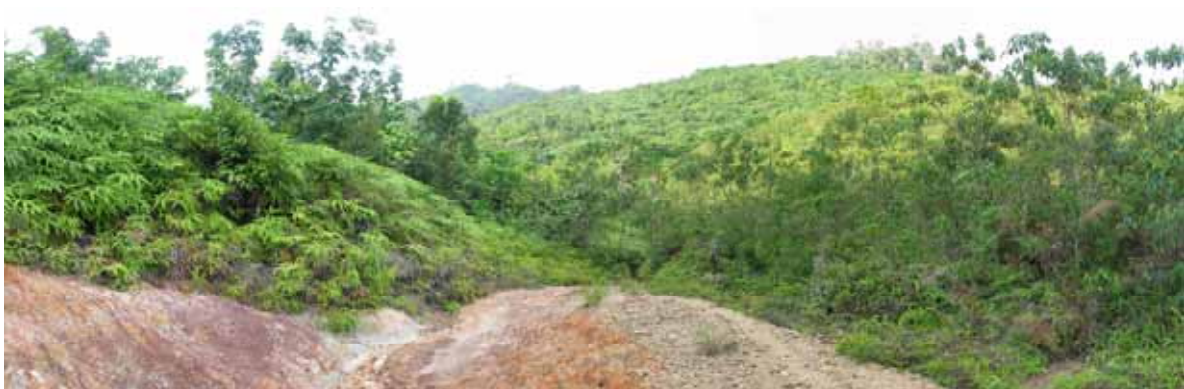
写真 9

アクションプランによる苗木の植付けがなされたゴム園とそうではないゴム園の境界部分（地図2上の(2)）の状況は、写真9、10の通りである。

写真9は、植付けが行われたところから植付けが行われていない方向を望んだものであり、写真10は、境界杭付近を撮影したものであり、左側が植付けがまだ行われていない部分で、右側が植えて受けが行われた部分である。

写真11は、植付けが行われていない方向へさらに進んだところで撮影したものであり、アクションプランが行われていないところでは、雑木林であった。

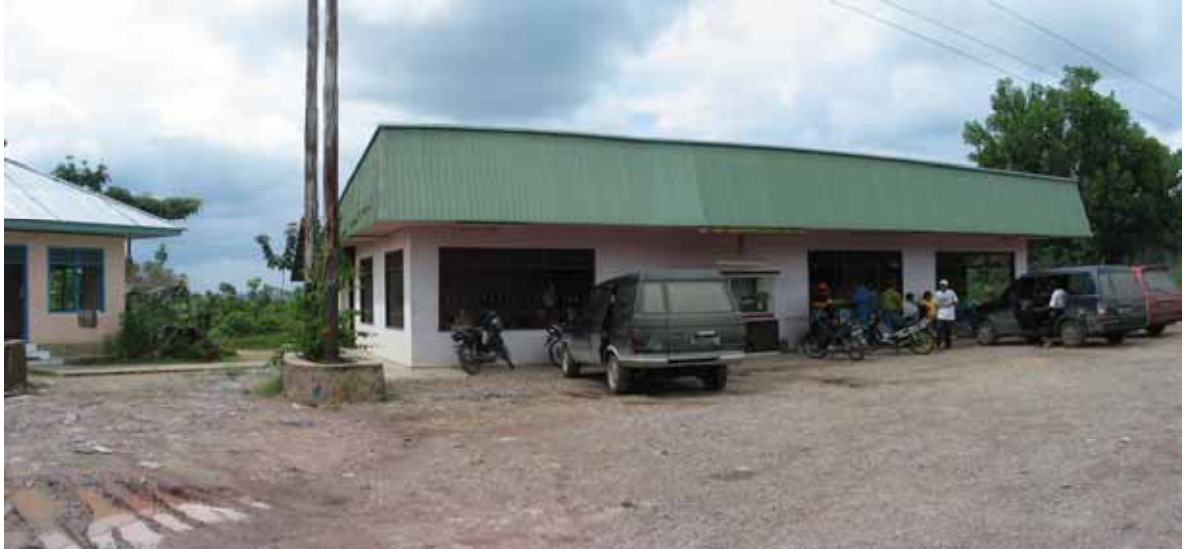
写真 12

- (1) アヒルマン氏のゴム園は国道に面しており、同氏はその地の利を生かして国道に面したところに食堂を営んでいる(写真12)。そのため、同氏のゴム園は食堂の裏手に存する。

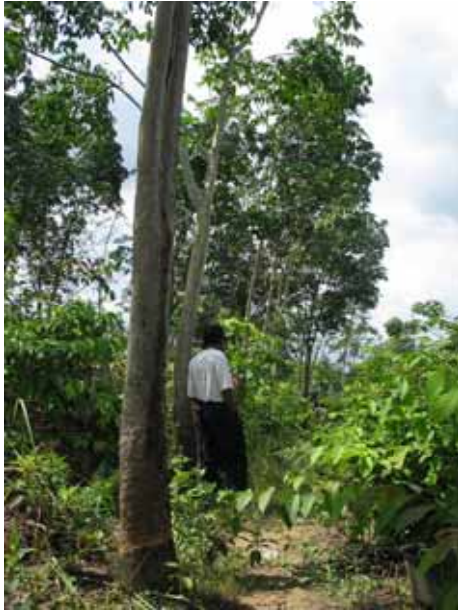
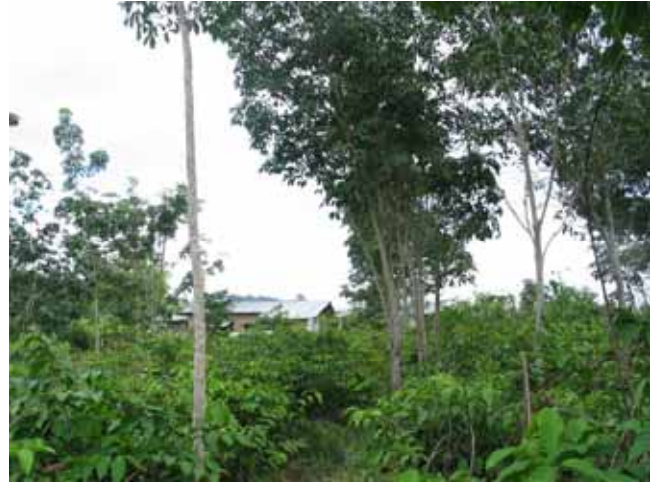
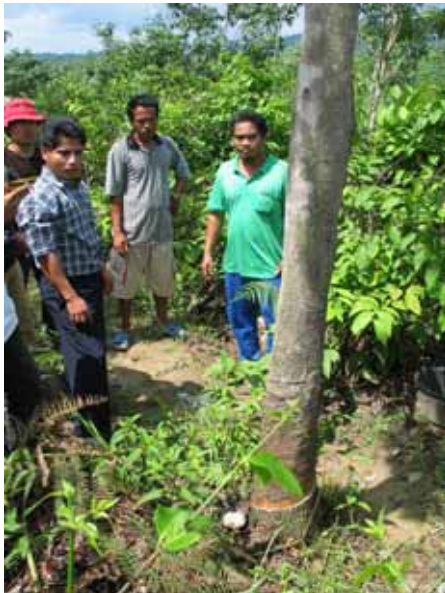
写真 13

「移転当時、このゴム園にはゴムの木は植えられておらず、1995年頃、政府の委託による民間会社の手でゴムの苗木が植付られた。植付ける前の説明では2haに900本を植えるということだったが、実際にはその半分くらいしか植えられなかった。

しかし、植え付けられたゴムの木も、植付方が悪かったり、その後の山火事で焼けてしまったりして、現在は40本ほどしか残っていない。この40本からは、現在ゴムが採取できるようになった。

- (3) 同氏のゴム園の状況は、写真13, 14の通りであった。この写真に写ったゴムの木は、1995年頃に植付けられたもので、写真15の通り、実際にゴム樹液の採取が行われていた。

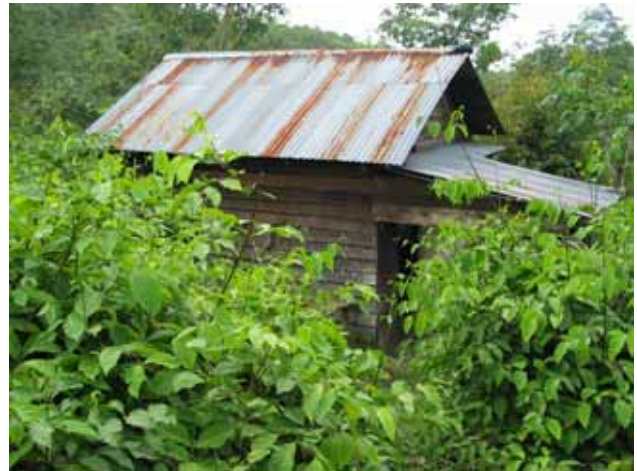
写真 16

このゴム園には、ガンビルも植えており、年に2回、葉を採取し、園内の小屋で加工している。」

また、同氏のゴム園に植えられたガンビル及びガンビルを加工する小屋の状況は写真16の通りである。小屋の手前にある植物がガンビルであり、この葉を採取して加工するとのことであった。

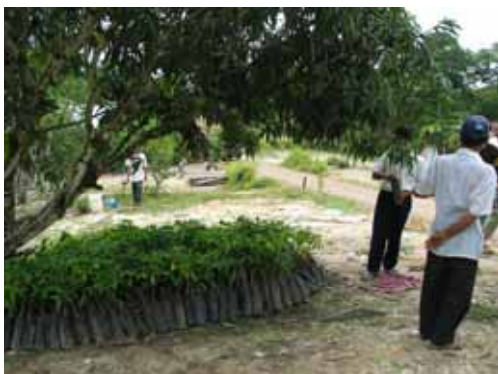
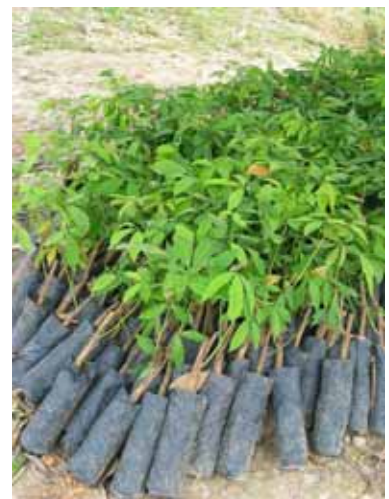
写真 17

なお、写真17, 18は、村内におかれていたゴムの苗木である。マスルル・サリム氏の説明によれば、アクションプランによって用意された苗木であり、これがそれぞれのゴム園に植付けられるとのことであった。
