コト ムスジツト
Koto Mesjid村 調査報告書

2004年8月26日

報告者 弁護士 奥 村 秀 二

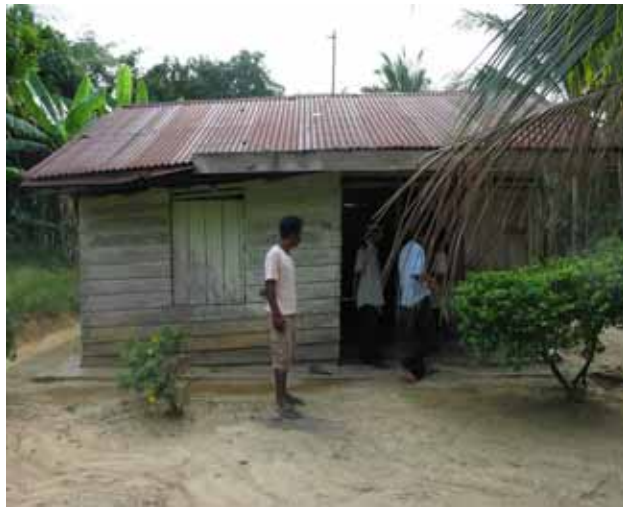
- 1 1992年8月の村落の移転に際しては、各移転世帯に対して、5m×6mの家屋が割り当てられた。家屋は、板張りでトタン屋根が載せられ、内部は2部屋に分けられているというだけの粗末なものであり、台所、トイレはついていなかった。
- 2 移転当時の状況に関して、Adnanboy (アドナンボーイ 原告番号 M6) と、Ali Nurdin Dt Temawggung (アリ・ヌルディン・ダトゥ・トゥマングン、非原告、スク・ピリアンの慣習法指導者) に状況を聞いたところ、下記のとおりであった。

（写真1 移転に際して住民に与えられた家屋）

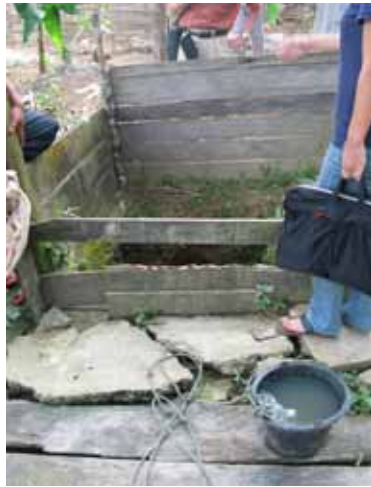
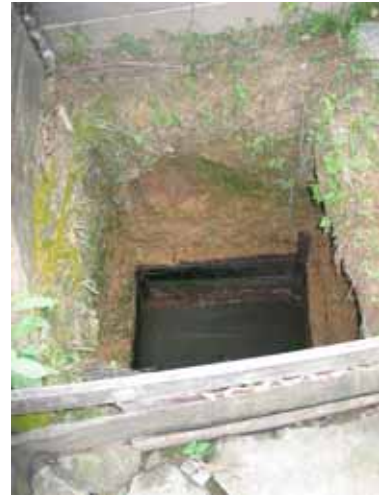
- 1 現在、村では、飲用には主として雨水を溜めたものが使用され、水浴び、洗濯等には、主として、住民ら自身で掘った井戸（写真2、3）あるいは住宅地から300m～500m離れた小川の水（写真4、5）が使用されている。住民ら自身で掘った井戸水、小川の水とも、茶色く濁っており、一見して、生活用水としての水質が確保されたものではないことが窺える。

(写真 2-1 住民が掘削した井戸)

(写真 2-2 写真 2-1 の中を覗き込んだ状況)

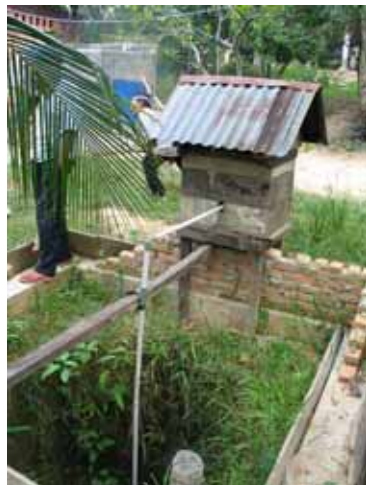
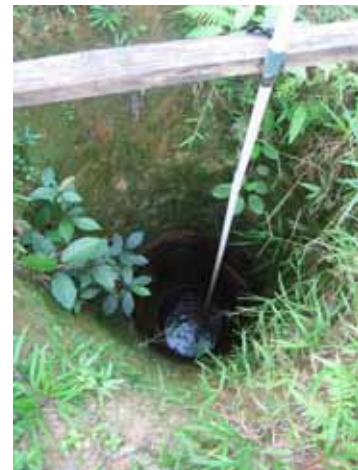
(写真 3-1 住民が掘削した井戸)

(写真 3-2 写真 3-1 の中を覗き込んだ状況)

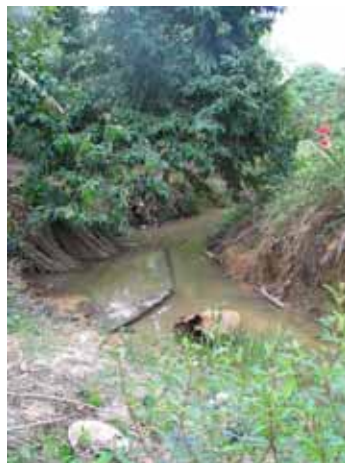
(写真 4 住民が生活用水を得ている川)

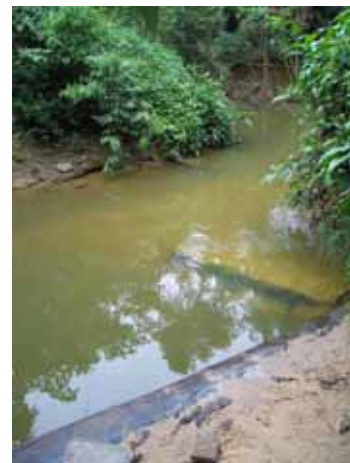
(写真 5 住民が生活用水を得ている川)

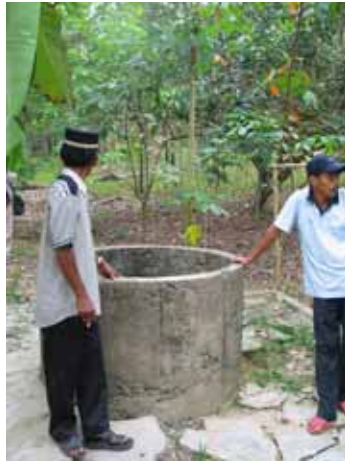
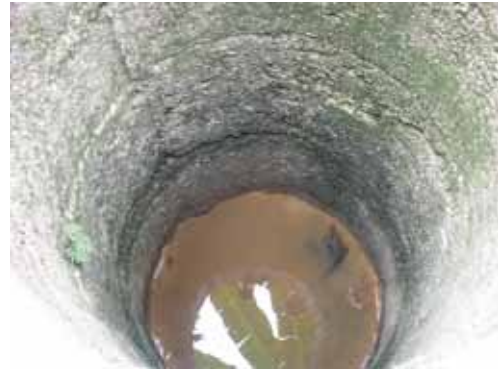
移転当時に政府が設置した井戸も残存していたが、井戸の底に濁った水が少量存するのみで、ほとんど使用されていない様子である（写真6）。

（写真 6-1 移転時に政府が設置した井戸）

（写真 6-2 写真 6-1 の中を覗き込んだ様子）

しかも、その移転に際して政府が設置していた井戸は、水質が悪いうえに、移転当初は雨水が溜まっていたのか水が存していたが、使用するうちにすぐに涸れてしまった。水涸れの原因は、掘削の深さが不足し、水脈まで達していなかったためと思われた。

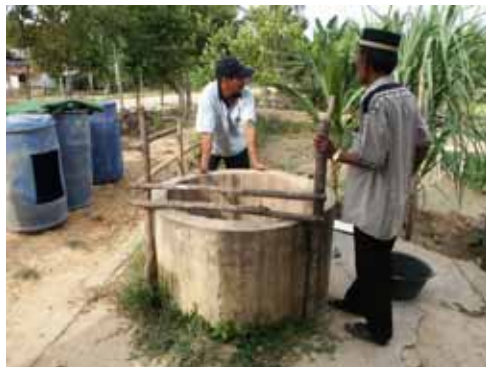
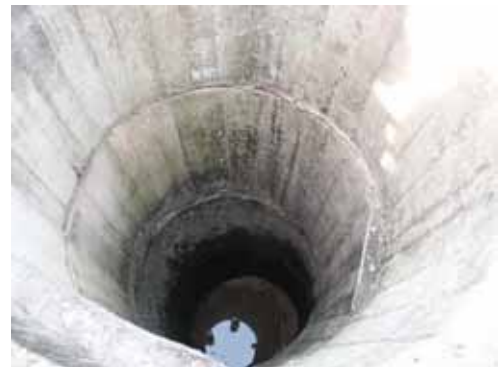
しかし、その設置は、本当に水が出なくて困っている世帯向けにそのような場所を選んでなされたものではなく、またも、適当に与えられたという杜撰なものであった。しかも、設置された井戸は、移転当時のものと同様に、深さが不足し、水質は悪く、すぐに涸れてしまって、役にたっていない(写真8)。

(写真 8-1 2002～2003 の政府プロジェクト外で設置された井戸)

(写真 8-2 写真 8-1 の井戸を覗き込んだ様子 - 底に土が見え、涸れていることが判る)

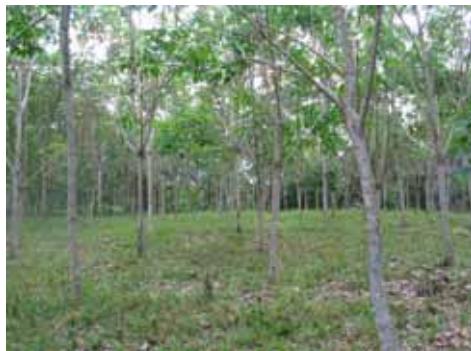
民自身が開拓・植林したゴム園に存するゴムの木は、植林して数年内の未だ細い木であり、これらについては収穫できている様子はなかった（写真9）。

（写真9 住民が開拓したゴム園
- 樹木は細く、収穫に至っていない。）

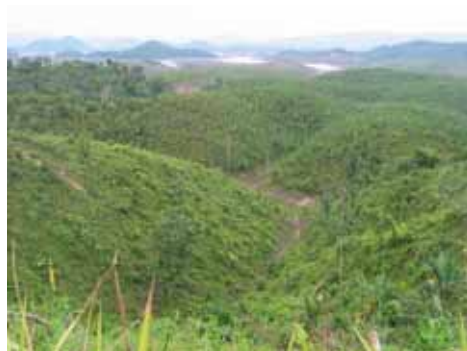
移転時に割り当てられたゴム園の中には土質が悪いものも多く、そのようなゴム園ではゴムの生育が見込めなかった。そのため、Koto Mesjid 村では、住民自身によって新たに開拓された、まだ新しいゴム園も多く見られた(写真9、10)。

（写真10 新たに開拓されたゴム園）

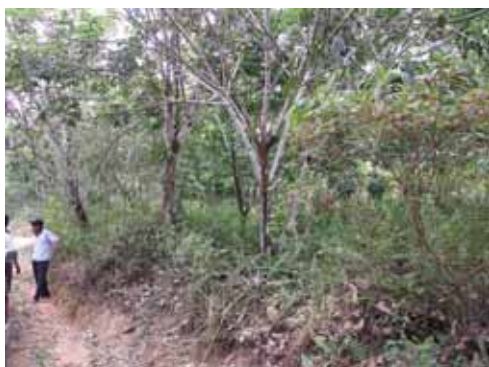
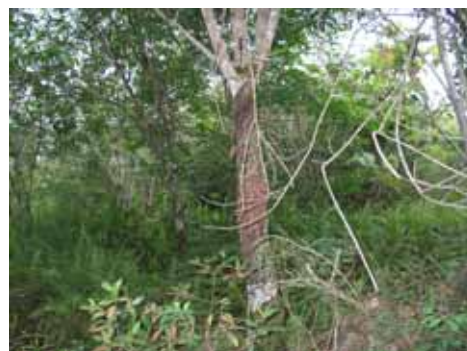
2 ゴム園でのゴムの生育状況としては、国道から村へとつながる道沿いのゴム園には、道に面した部分では成育したゴムの木が見られたが(写真11)、道沿いから奥の部分や、住

（写真11-1 移転時に道沿いに植えられていたゴムの木）

（写真11-2 道沿いのゴムの木
- 樹木は成長しており、樹液の採取がなされている。）

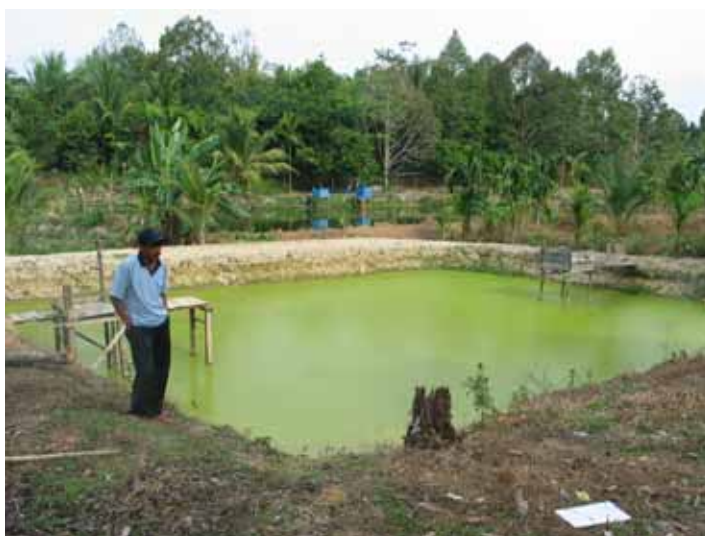
自分自身も、数年前に始めた際には利益が上がらなかったことから、一旦中断し、ダム湖で漁をして生計を立てなおし、土地を売って資金を作り、再開したばかりである(写真12)。

(写真12 Adnanboyの所有する養殖池)
