コト・ツウオ村の状況

沙々木睦

第1 調査の概要

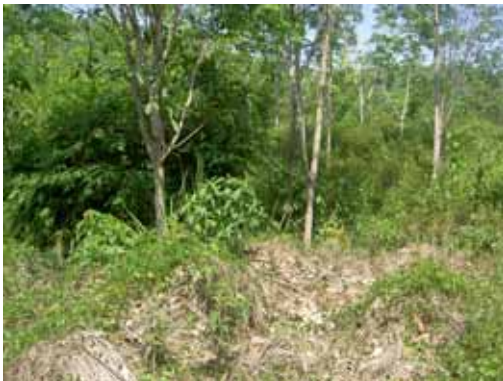
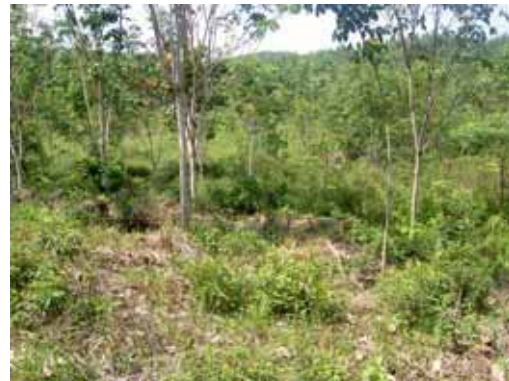
(1) まず、ゴム園の状況を把握するため、ABDUL KARIM,BA 氏（原告番号 E1）の所有するゴム園を見分した。同氏のゴム農園は、舗装道路で車から降りゴム農園地に入った後、約20分、雑草や灌木の中を踏み分けた、かなり奥まった場所に位置していた（写真1、2）。

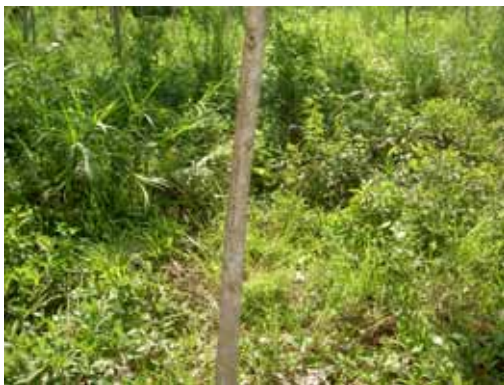
写真 3

また、2001年に政府からの援助によって植えたというゴムの木には生育の差があり、同じ時期に植えたにもかかわらず、直径5～6cmにしか育っていない木もあれば(写真3)、直径15cm程度にまで育っている木もあった(写真4)、これは苗木の品質の差であるとのことであった。

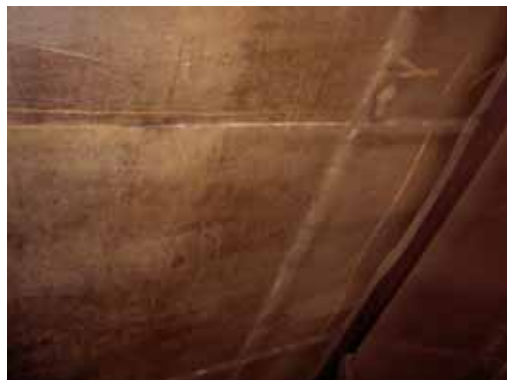
写真 5

建物は雨漏りがするとのこと、実際天井には雨漏りの跡が残っていたほか(写真5)、板壁にも雨が染みこんだ跡がはっきりと残っていた(写真6)。

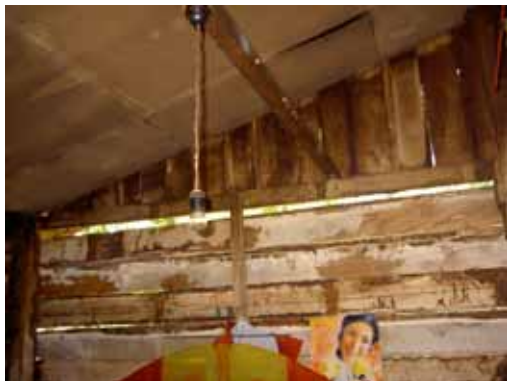
写真 7

特に寝室として使用されている部屋の板壁には大きな隙間が空いており、そこから雨水が浸入してくるとのことであった（写真7）。

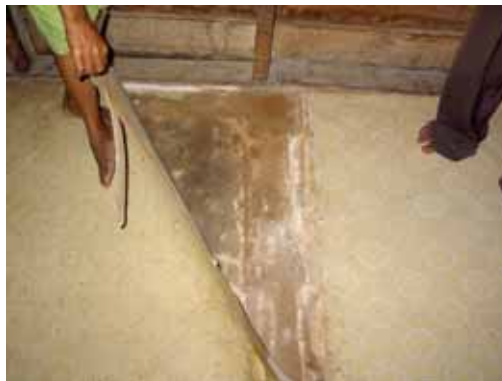
写真 8

また、床にはビニール製の敷物が敷かれていたが、その下はすぐ土となっているなど（写真8） 極めて粗末な造りの家屋であった。

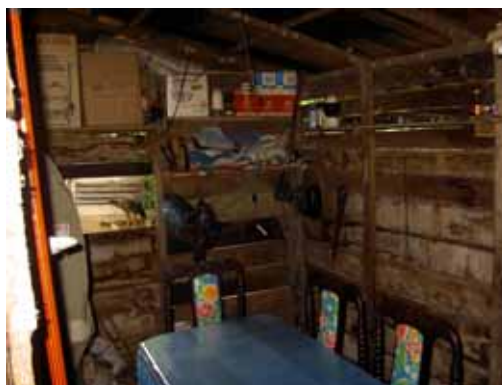
写真 9

家屋が狭かったため、SUDIRMANS 氏は100万ルピアの自費をかけて建物奥側部分を増築し、そこに台所を設置したとのことであった（写真9）。

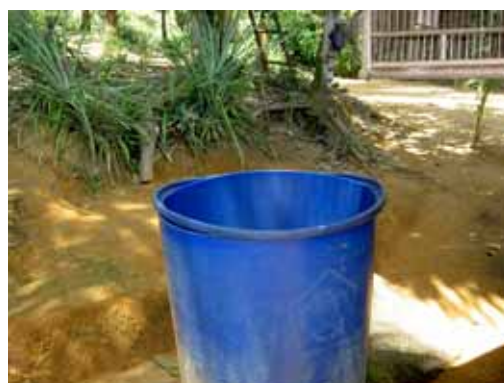
写真 10

- (2) 家屋のそばにプラスチック製のバケツが置かれており（写真10）、そこに溜

まる雨水を飲料水として利用しているらしい。当日、水は20cmほど溜まっている状態であった。水がなくなると、0.5kmから1kmの距離にある川に行き、飲料水を確保するとのことであった。また、この川を常時浴場として利用しているとのことであった。

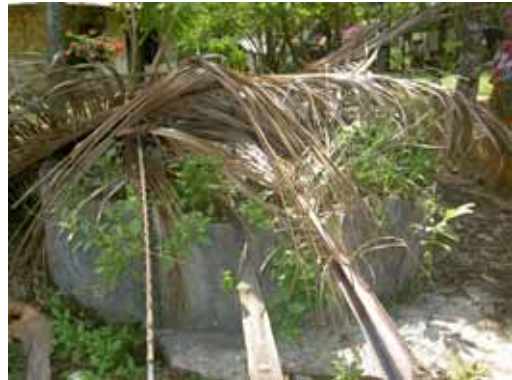
- (3) 写真 1 1 は家屋近くにある上水ポンプ跡である。一見単なるコンクリートの塊にしか見えなかったが、本来は写真 1 2 と同じ設備だったものが、今は荒廃してこのようになったらしい。

この設備は、政府が設置したもので、もともと、村内の水源地からポンプアップしていったん集められた水を各家庭に配水するための中継となる施設であり、10世帯に1つずつ置かれているという。しかし、このポンプから出てきた水は泥水で、まったく使い物にならず、今では放置されている。

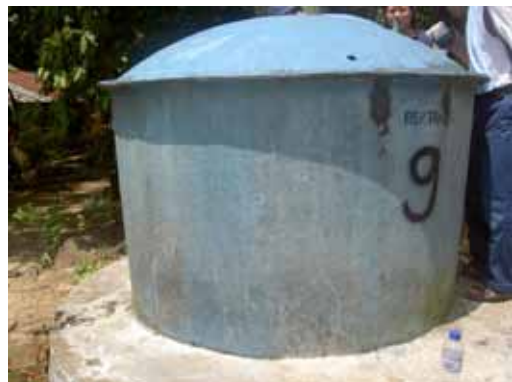
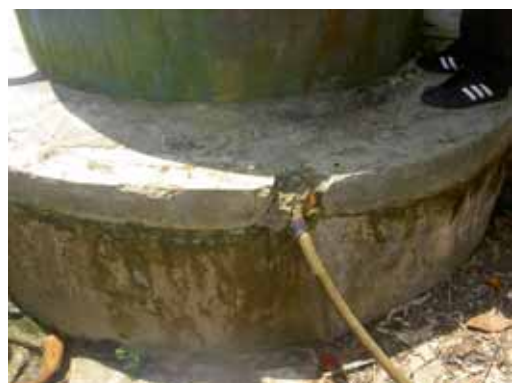
写真 1 2 , 1 3 は、上記写真 1 1 と同様の設備であり、写真 1 1 の上水ポンプ跡ももともとはこのような外観を備えていたようである。この設備は C 地区ではまったく機能していなかったが、ここでは機能しており、ここから配水される水を住民は飲用、浴用、洗濯用に利用しているとのことであった。ここにある水は、2 km ほど離れた村内の水源地からポンプアップされて貯められた水である。この水供給設備は、移転当初からあったが、最初水は出なかったという。原因は政府が造ったディーゼルが故障したからであった。それで、1～2年後に住民らが協力して自力で使用できる状態にしたとのことである。

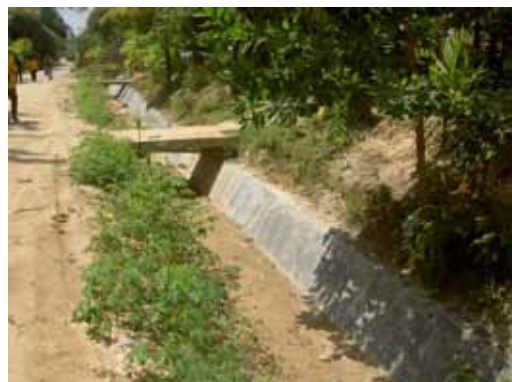
写真 1 4 は 2002 年に政府が灌漑用水路として設置したものであるが、未だに機能していないという。

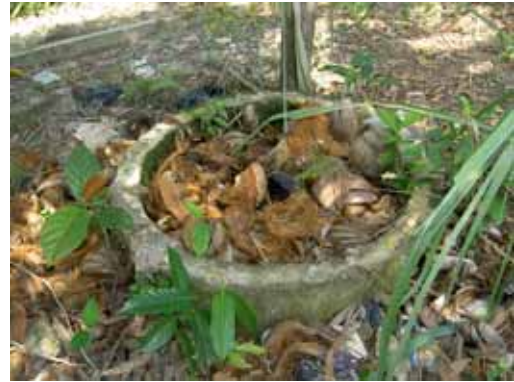
写真 15

- (5) 次に A 地区内の井戸の跡を案内された（写真 15）。この井戸は政府から与えられた井戸であるが、移転後 6 か月で水が出なくなり、今はまったく使用されていない。水は最初から濁っていたという。

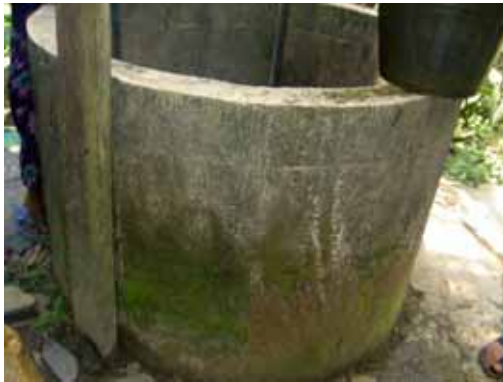
写真 16

また、次に、AMRI,A 氏（原告番号 E367）宅横にある井戸を案内された（写真 16）。井戸の水は茶褐色に濁り、水面には油が浮いていた（写真 17）。この井戸は 2 世帯で浴用に使用しているが、水質が悪いため、皮膚病にかかることもあるとのことであった。
